# Die Grazer Landstube / Restaurierung und Neugestaltung *The Graz Landstube / Restoration and Remodelling*

## Versammlungsort der Landstände seit 800 Jahren

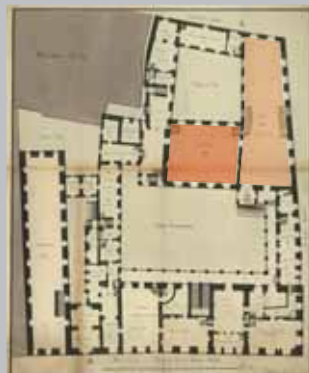
Landhaus Graz, historischer Plan, undatiert, Grundriss 1. Obergeschoß, (Stmk. LA, Pläne Graz, M2/303).  
Landhaus Graz, historical plan, undated, floor plan first floor

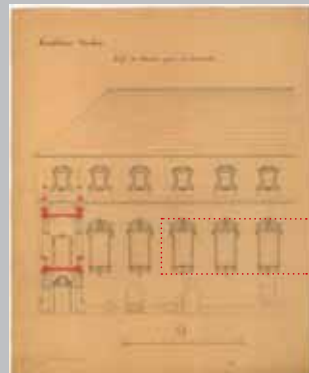
Höhlenschnitt des Landstubentrakts mit Querschnitt durch den Arkadengang, undatiert, (Stmk. LA, Pläne Grauboden Landhaus, M64D H3, Nr. 3).  
View of the courtyard of the Landstube with cross-section of the arcade passage; undated

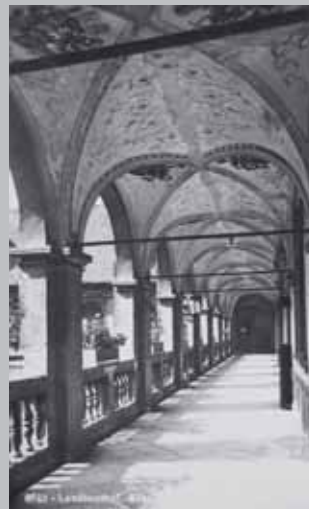
Arkadengang vor der Restaurierung 1936. Foto F. G., Verlag Kitz, Stadtm. Graz.  
Arcade passageway before restoration in 1936

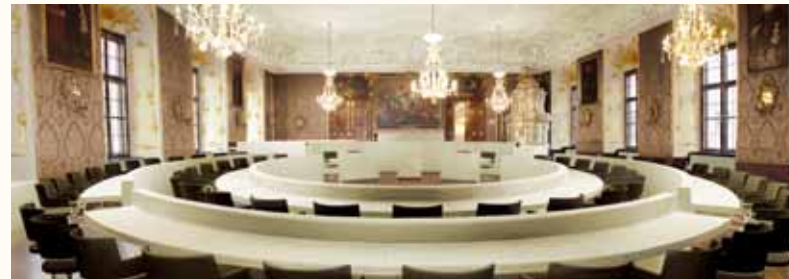
Entwurf zur Neugestaltung der Grazer Landstube. Simulationsdarstellung. (Grafik: bramberger architects)  
Concept for the remodelling of the Grazer Landstube

Bei der Neugestaltung des Mobiliars wird eine schlichte, klare Formensprache gewählt. Eine bewusste Reduktion der Farbigkeit auf ein gebrochenes Weiß setzt einen neuen Akzent im barocken Ambiente und korrespondiert mit der barocken Stuckdecke.

Zu Erhaltung der historischen Oberflächen wird ein stabiles Raumklima durch Raumluftkonditionierung geschaffen. Sämtliche klima- und lüftungstechnischen Einbauten sind in den Fußboden oder in das Mobiliar integriert, sodass trotz modernster Ausstattung keine störenden technischen Einbauten sichtbar sind.

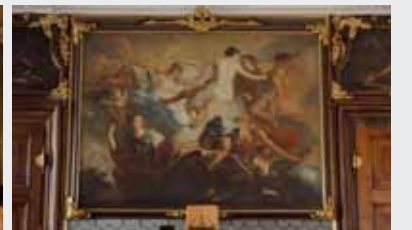
Allegorisches Gemälde von Franz Carl Remp  
Allegorical canvas by Franz Carl Remp
